Commission locale des usagers

Commission extraordinaire du 26 juillet 2021

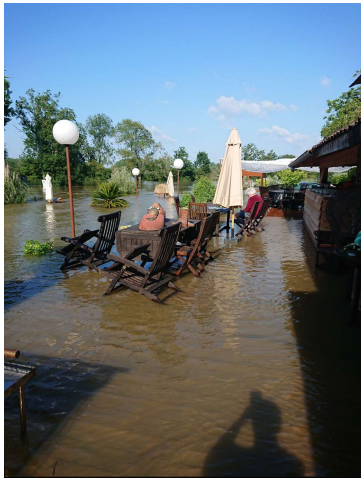
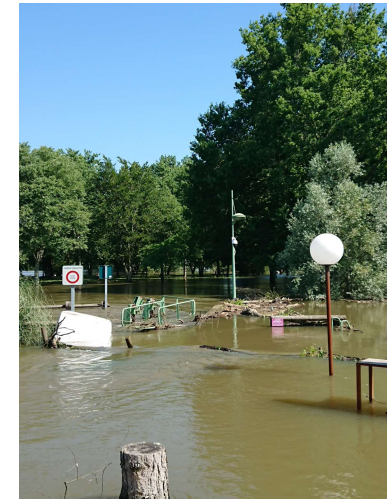
Crue de la Seille

Du fait de la crue de la Seille, **la navigation fut interdite** du 15 juillet au 25 juillet 2021 -9h00-.
La décrue ayant été amorcée, l'expertise des dégâts est en cours.

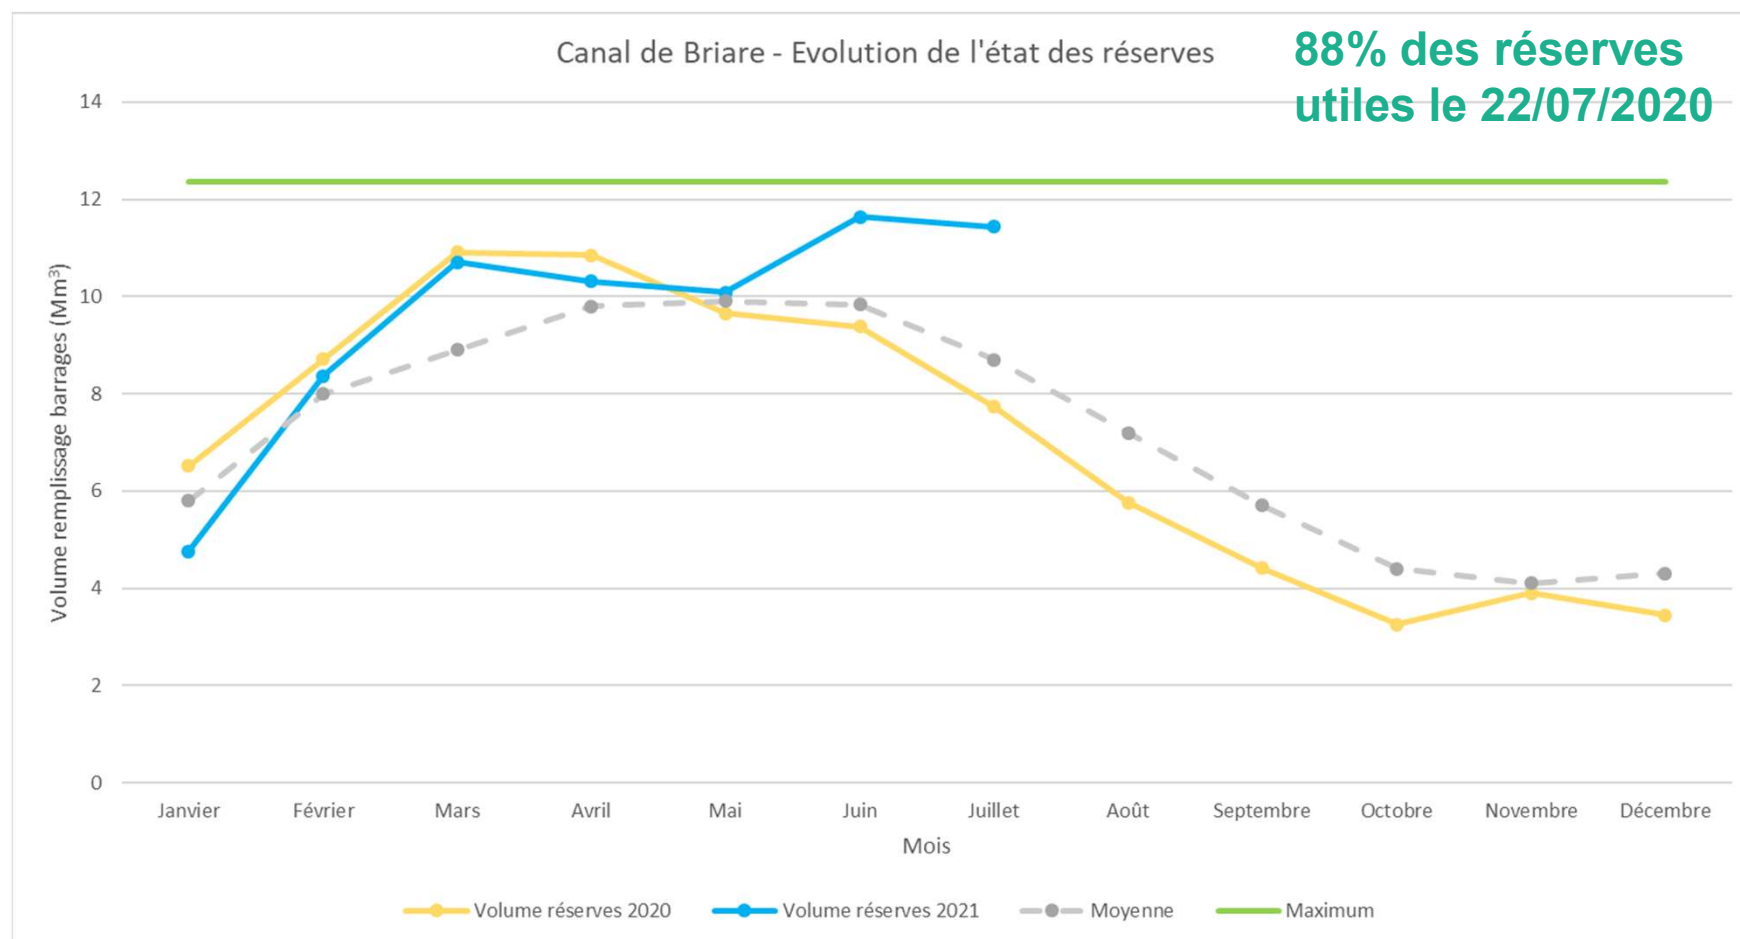
Etat des réserves en eau : canal de Briare

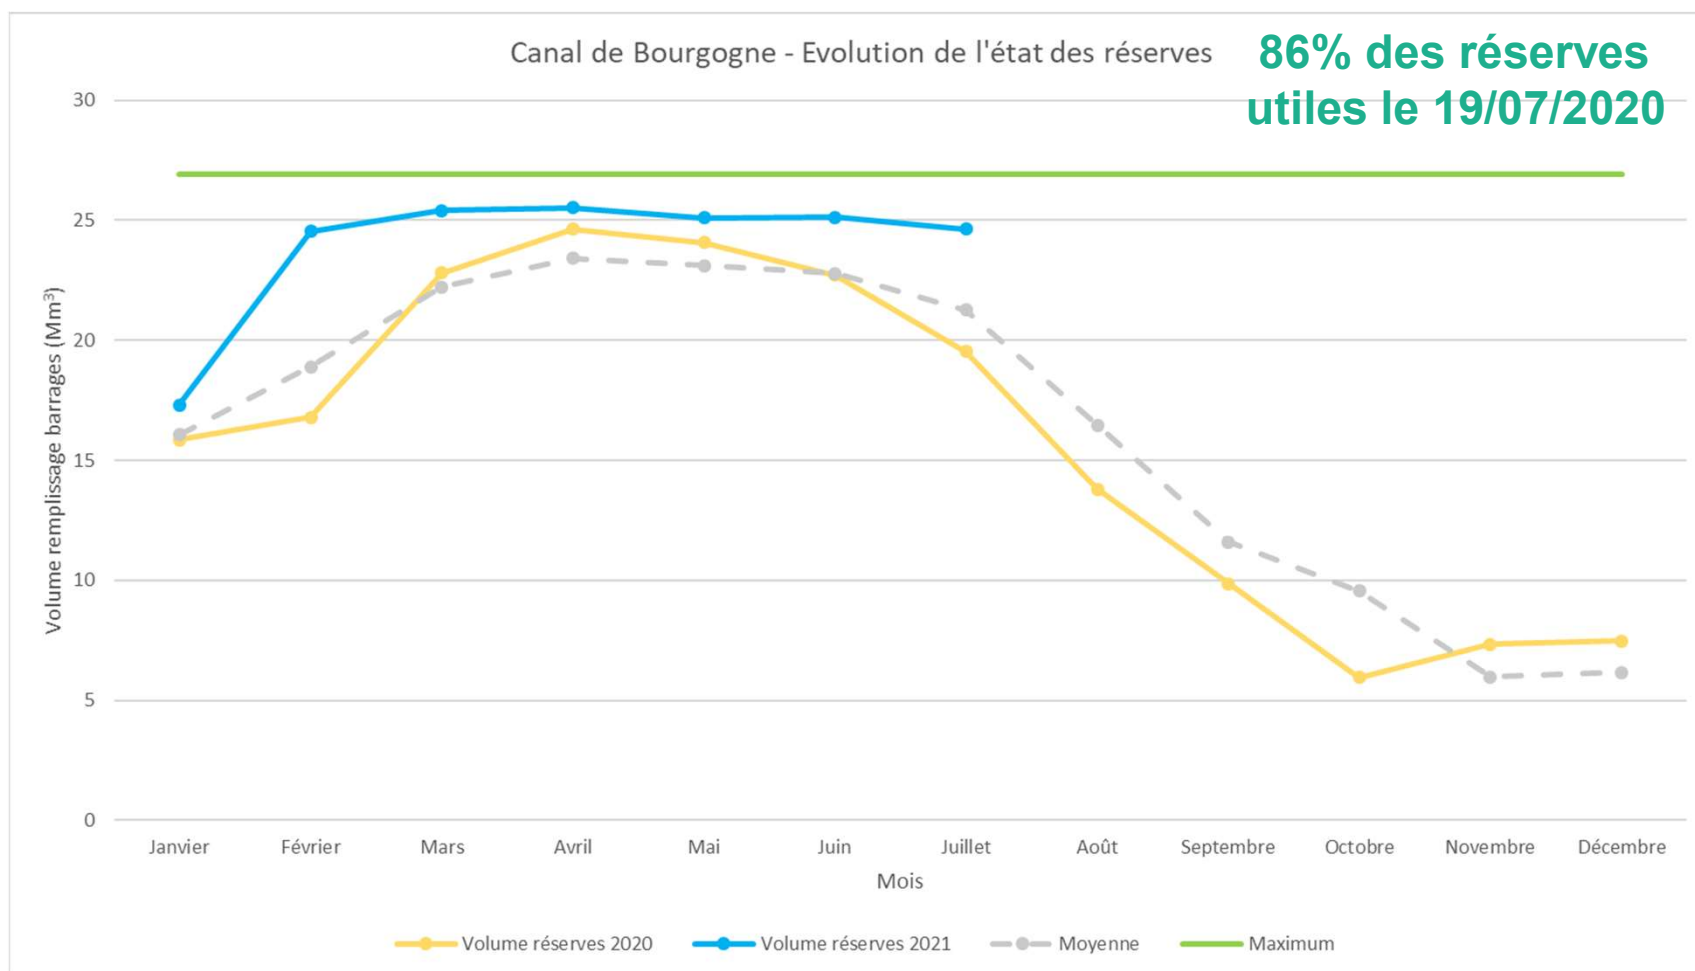
Etat des réserves en eau : canal de Bourgogne

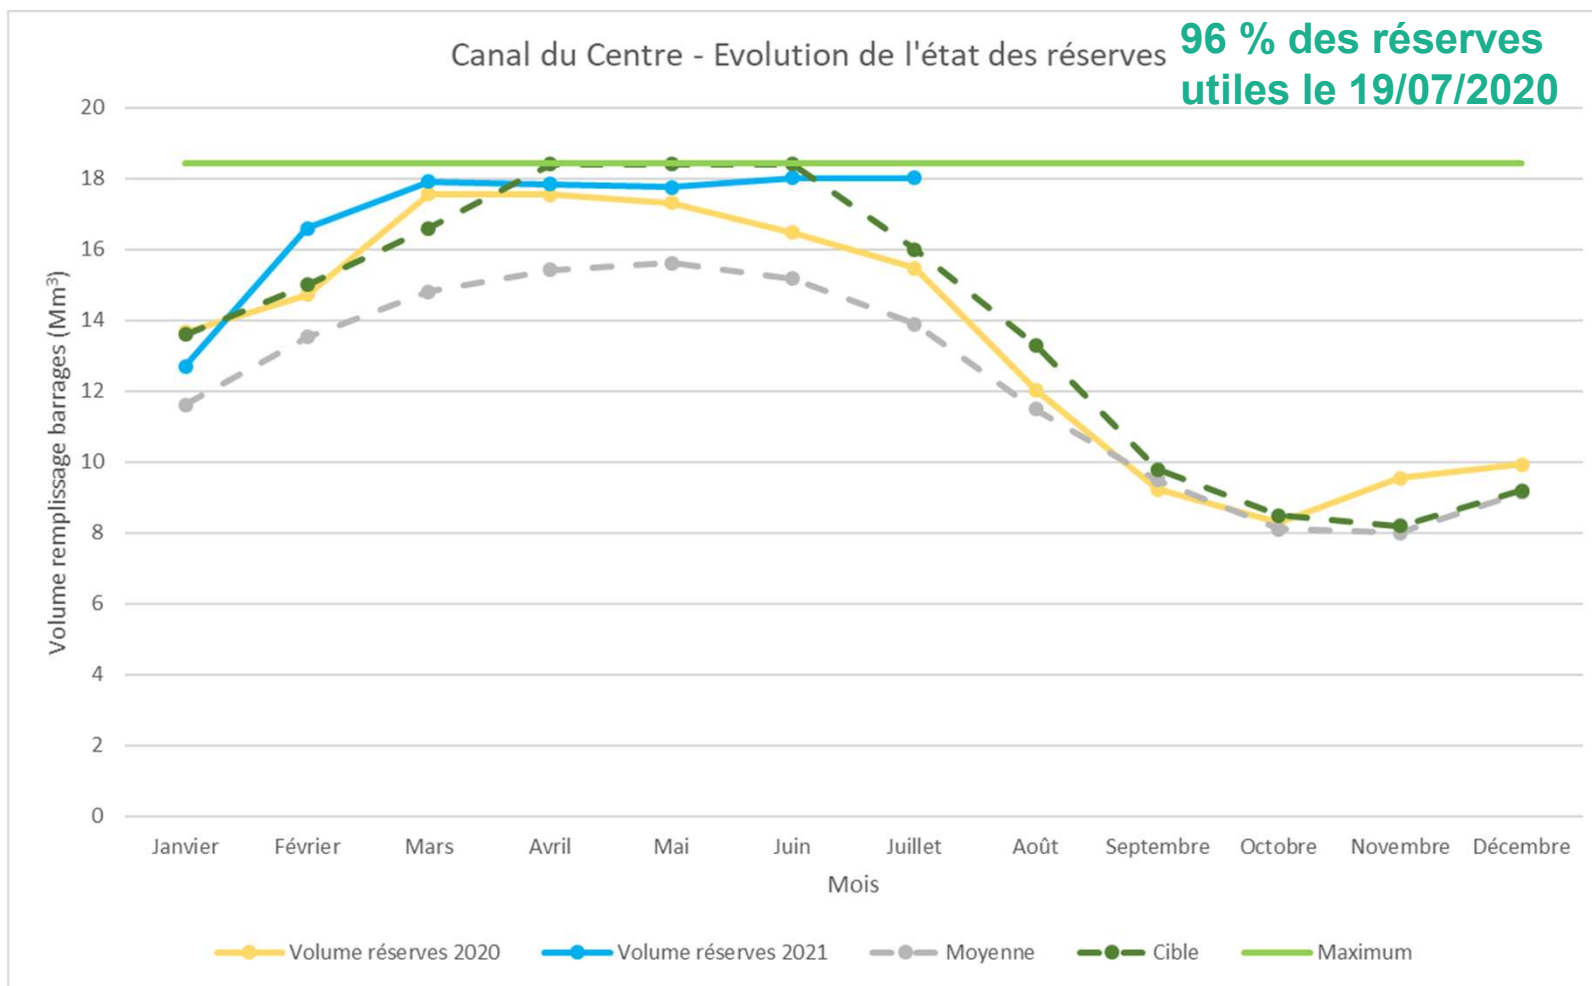
Etat des réserves en eau : canal du Centre

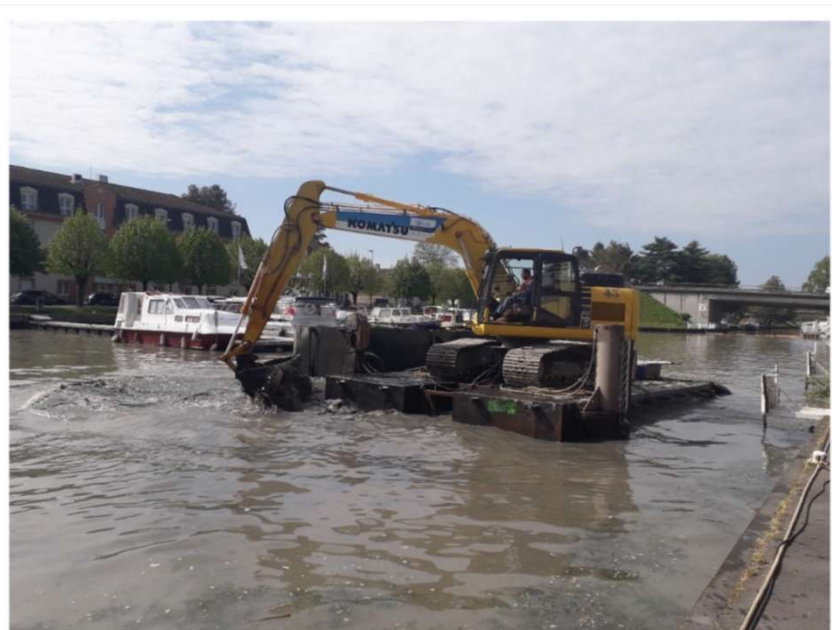
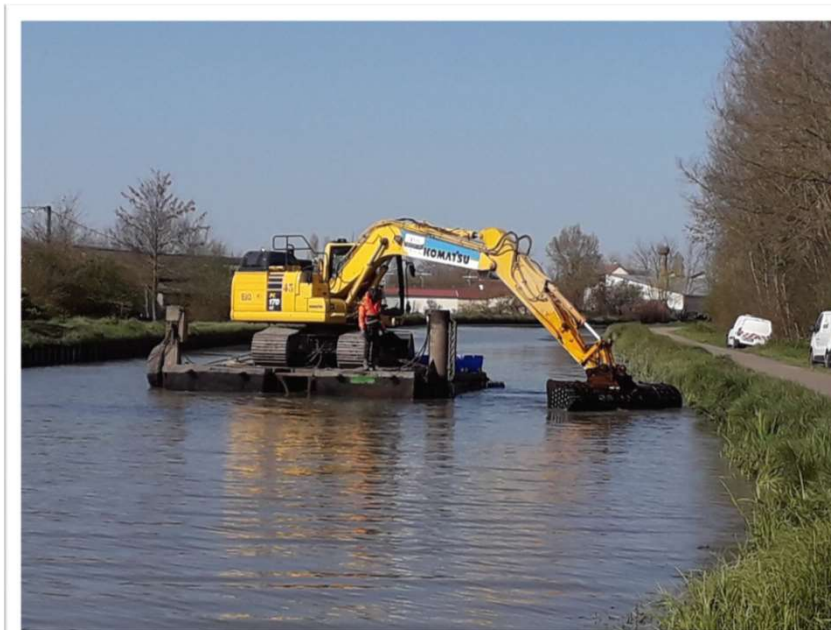
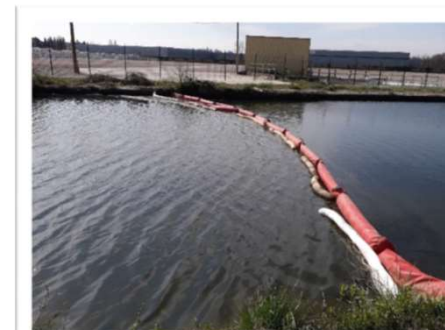
Canal du Centre – canal Latéral à la Loire – Secteur Digoin (*arrachage avec pelle – plantes : Egérie dense*)

Technique d'arrachage :

- Pelleteuse sur ponton équipée d'un godet à griffe pour l'arrachage.
- Un barrage flottant + filet maille fine pour intercepter les plantes aquatiques.

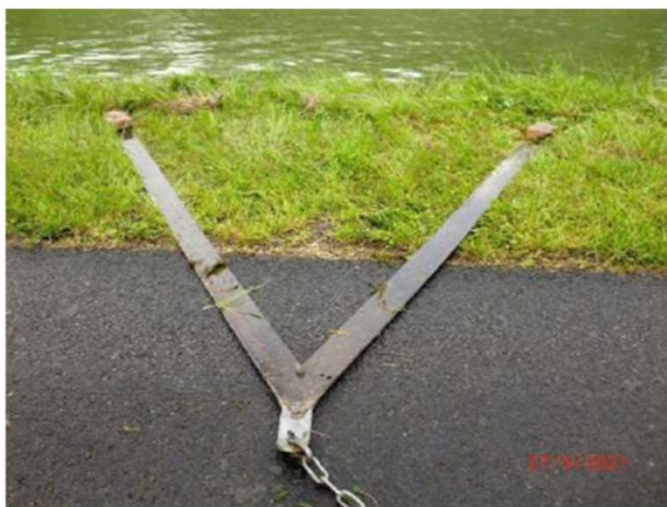
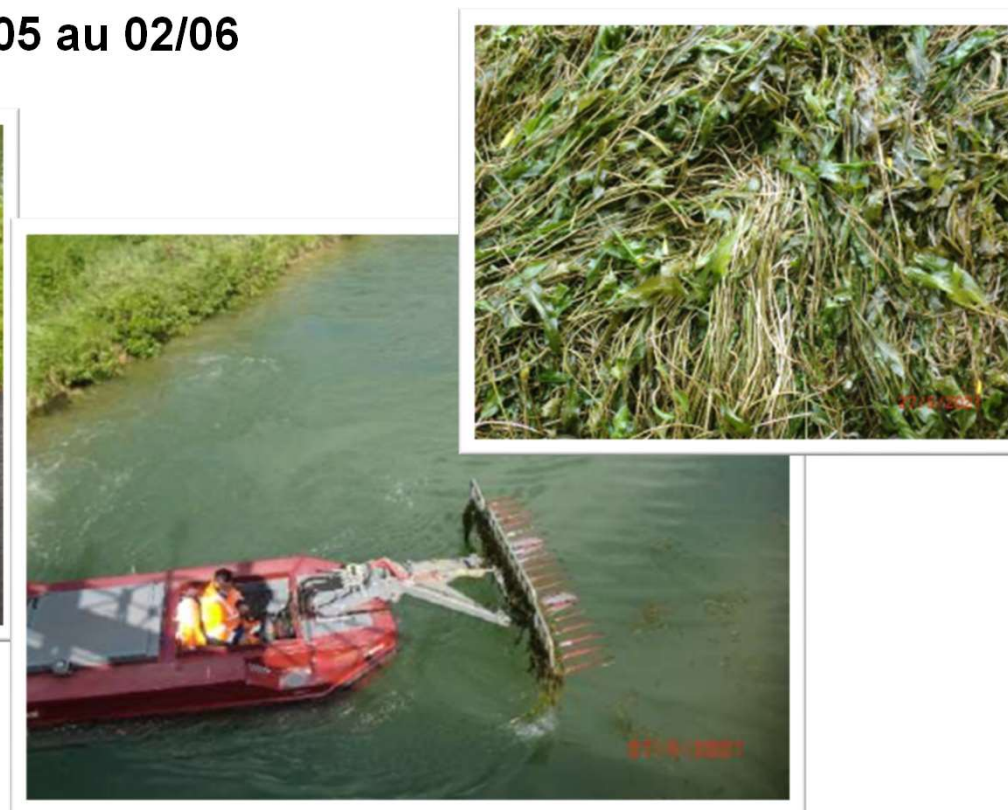
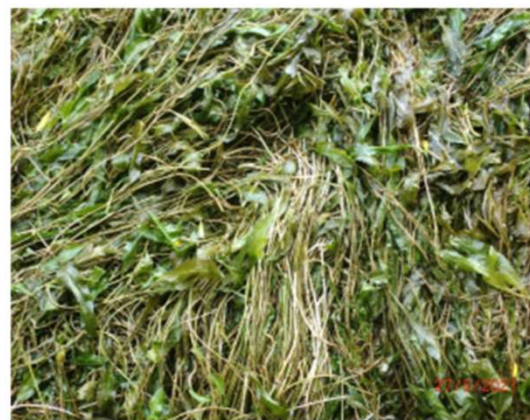
Canal de Briare – Bief de Souffre douleur (arrachage avec lames trainantes – plantes : Potamot Crépu)

Technique d'arrachage :

- Bateau équipé d'une double lame à l'arrière, trainée sur le fond du canal (coupe et arrache les plantes à ras du fond)
- Deuxième bateau équipé d'une griffe récupère les plantes coupées

→ **Méthode moins efficace que la précédente**

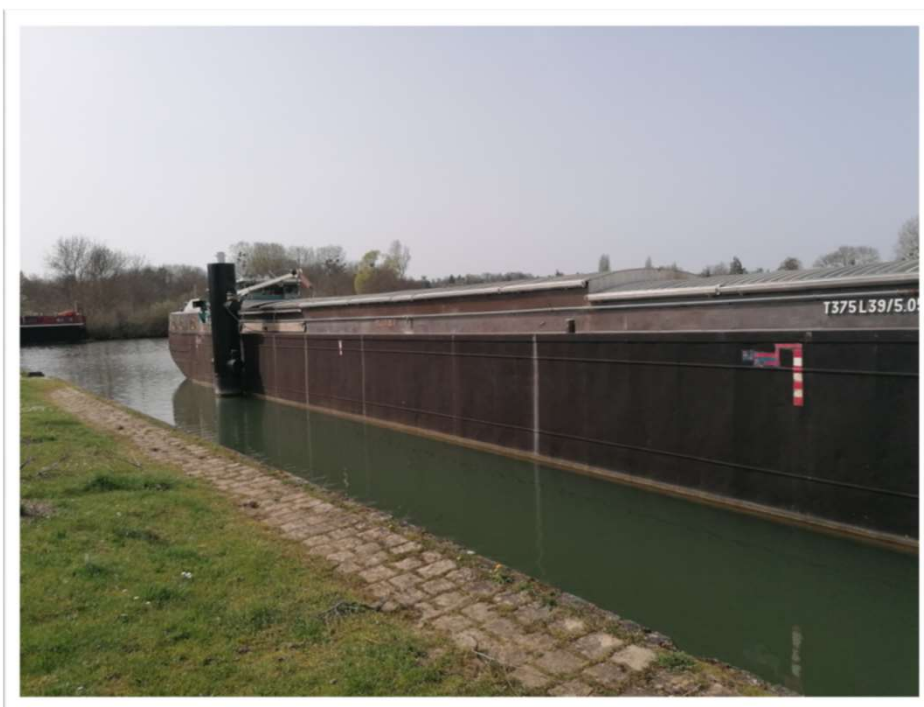
Rotation péniche - turbidité

Objectif : créer de la turbidité dans l'eau pour limiter la photosynthèse et donc le développement des plantes. Mais elle a eu aussi pour conséquence de faucarder le chenal.

Bilan : entre Saint Florentin et Migennes, aucun souci de plantes aquatiques en comparaison de 2020.

Point d'attention : oblige les centres de maintenance et d'intervention à ramasser les plantes faucardées par la péniche aux portes des écluses pour éviter que les vannes ne se bouchent.

Conclusion : peut être une solution alternative (moins couteuse) en début de saison, mais elle doit être accompagnée d'une location de bateaux « ramasseurs ». Résultats à analyser.

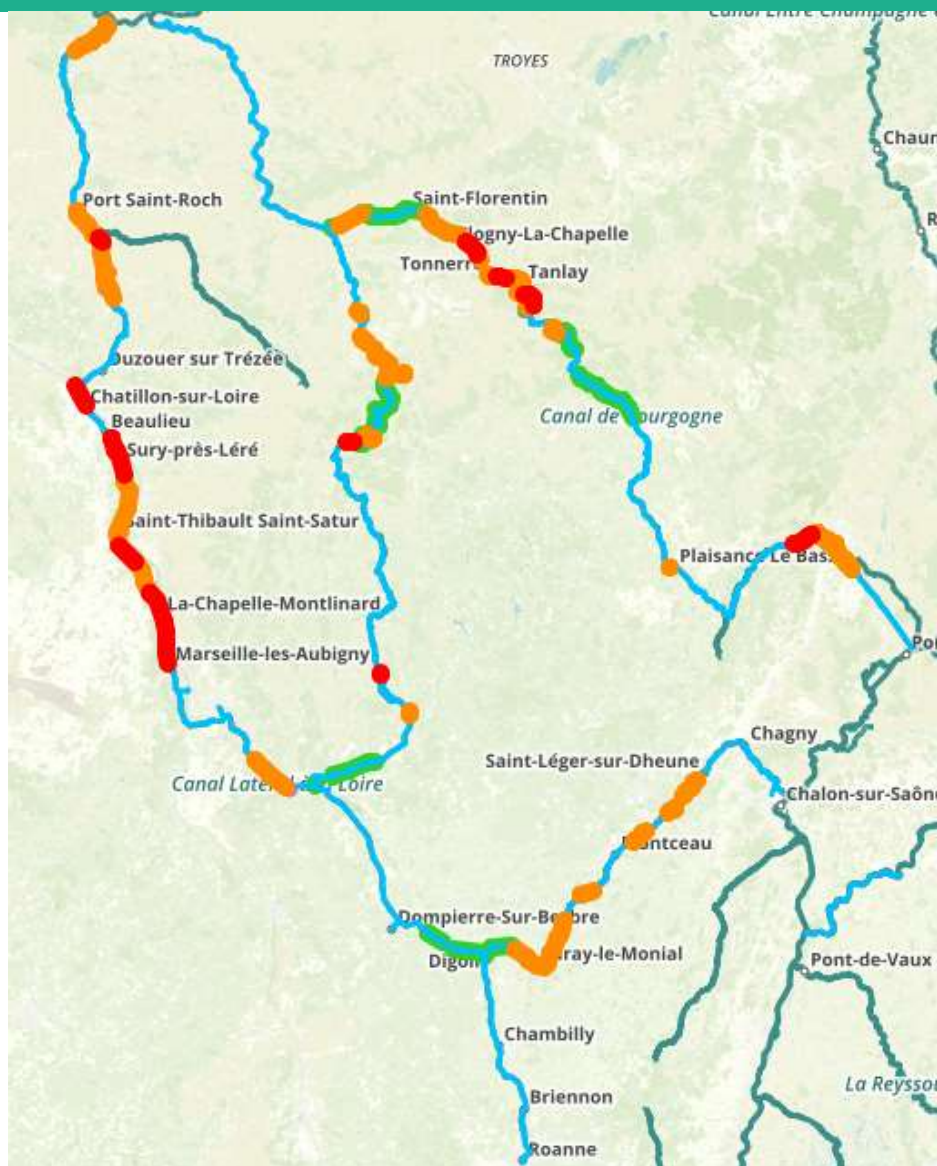
Suivi plantes aquatiques DTCB - 2021

Carte destinée au suivi de l'incidence du développement des plantes aquatiques sur la navigation

État suivant les données remontées au 21 juillet 2021
