Présentation de l'opération de dragage

Localisation et unité d'intervention:

Voies d'eau	Zone de sédimentation	Type voie d'eau	Bief	PK début	PK fin	Communes
Marne	Amont de l'écluse de Cumières	Rivière	Cumières	2,450	3,150	Cumières, Mardeuil

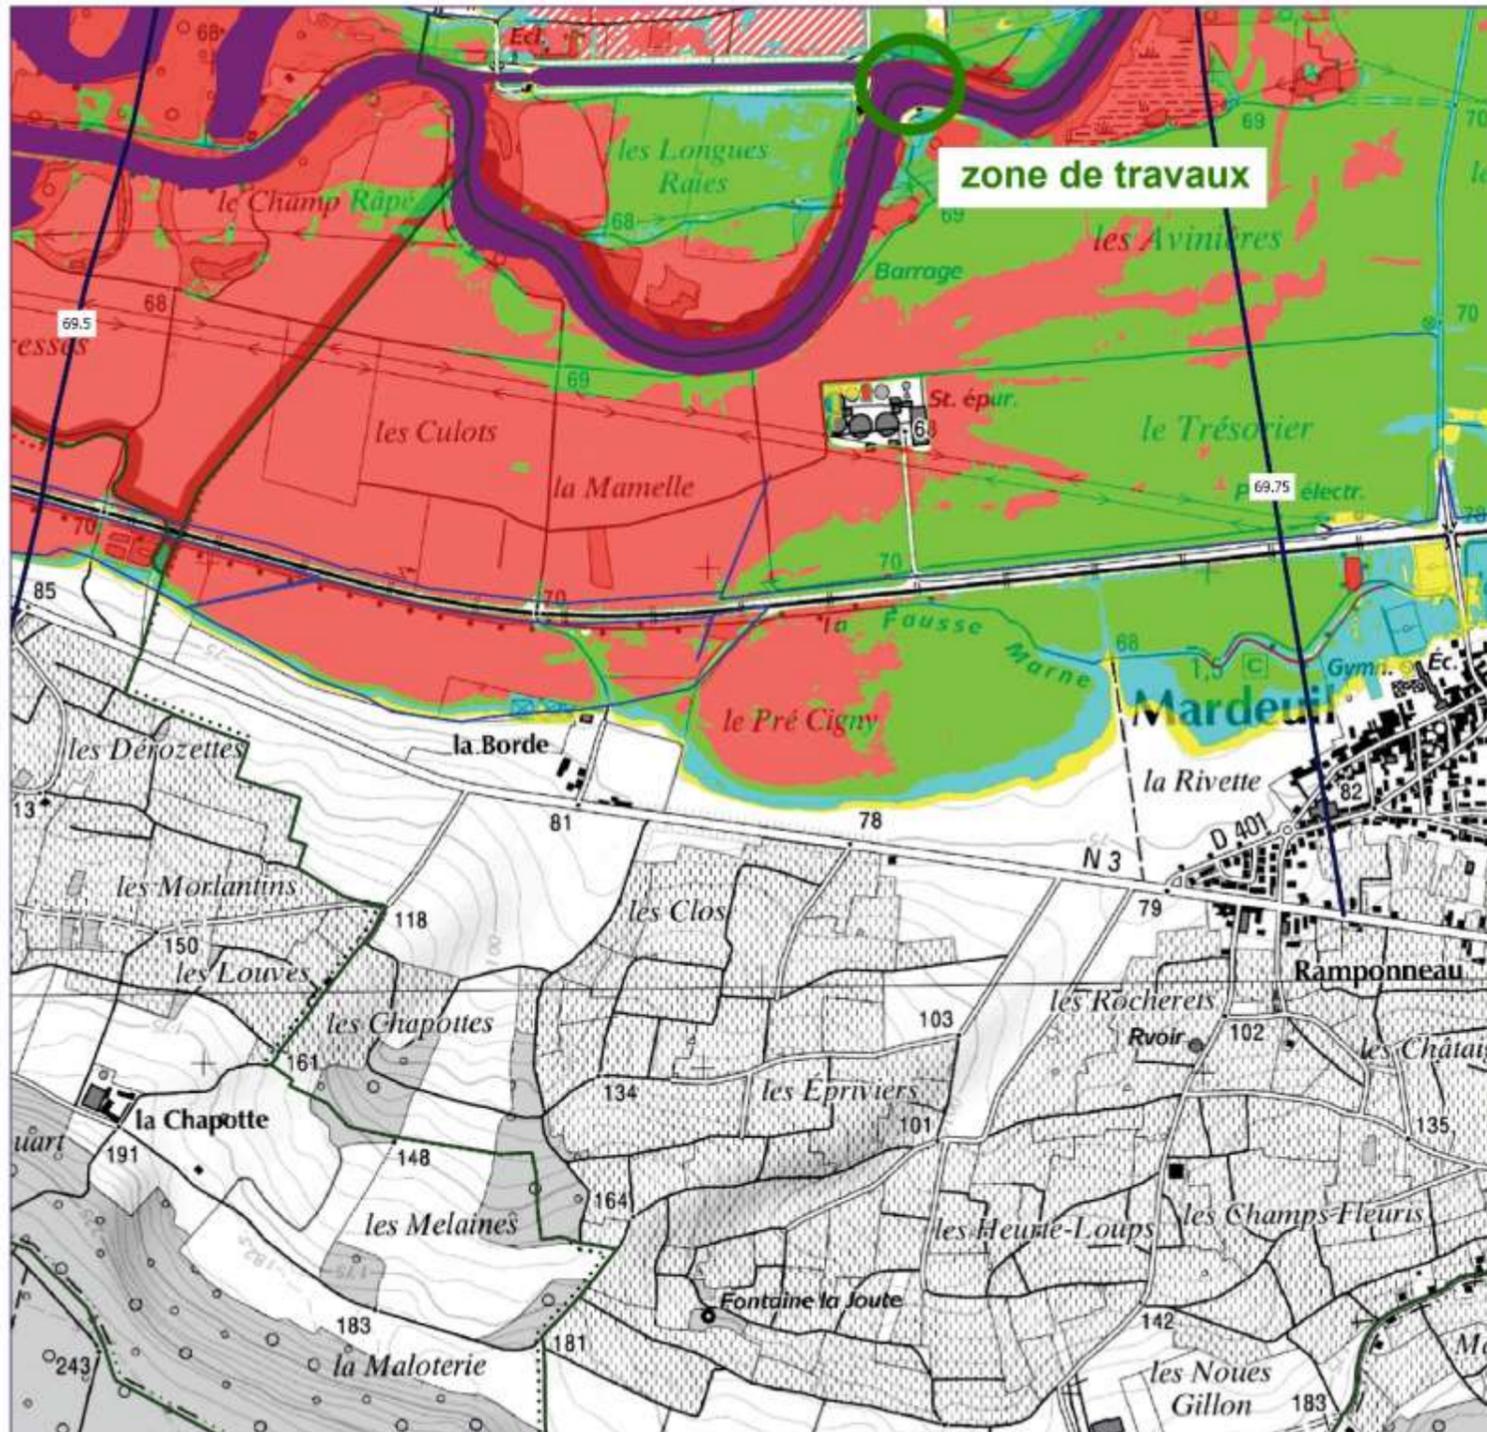
Risques identifiés

Etude de Plan de Prévention des Risques Inondation de la Marne de Tours-sur-Marne à Courthièzy

Carte d'aléa inondation
Par classification des hauteurs théoriques en crue centennale

Planche 21/43 - Mardeuil (ouest)

- Présence d'un ou plusieurs Plan de Prévention Risque Inondation : X
PPRI par débordement de la Marne - secteur d'Epernay (en cours d'élaboration) -
- Présence d'un Plan de Prévention Risque Technologique :
- Présence d'un Plan de Prévention Risque Mouvement de Terrain :
